# COMMUNE DE GRUCHET-LE-VALASSE

#### **Validation de l'étude du CEREMA relative à l'indice de cavité souterraine 4**

# Levé topographique et Diagnostic de l'état de la carrière

**ICS 76329-004 - Gruchet le Valasse**

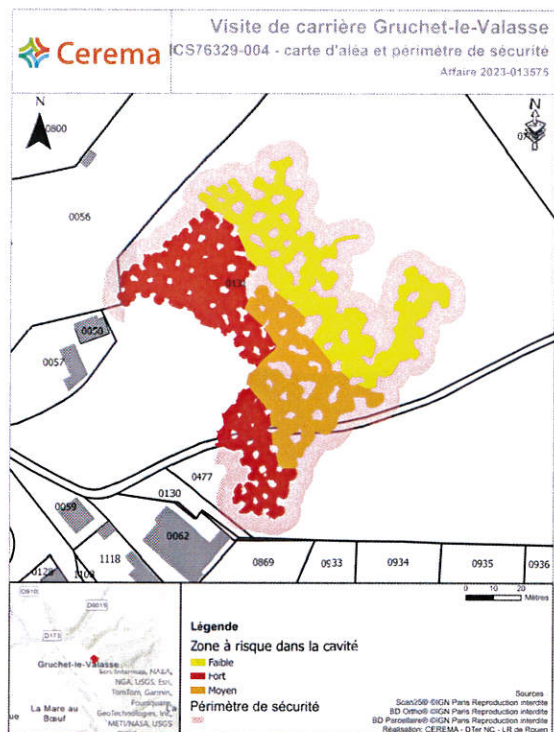
Dans son rapport de février 2024, le CEREMA répartit le risque en trois zones :

Le périmètre de sécurité ne concerne pas les habitations. Cependant, la carrière présente un risque important dans la zone située sous le sentier emprunté par les randonneurs et les écoles. Des mesures seront prises pour détourner le sentier afin de pouvoir l'emprunter en toute sécurité.

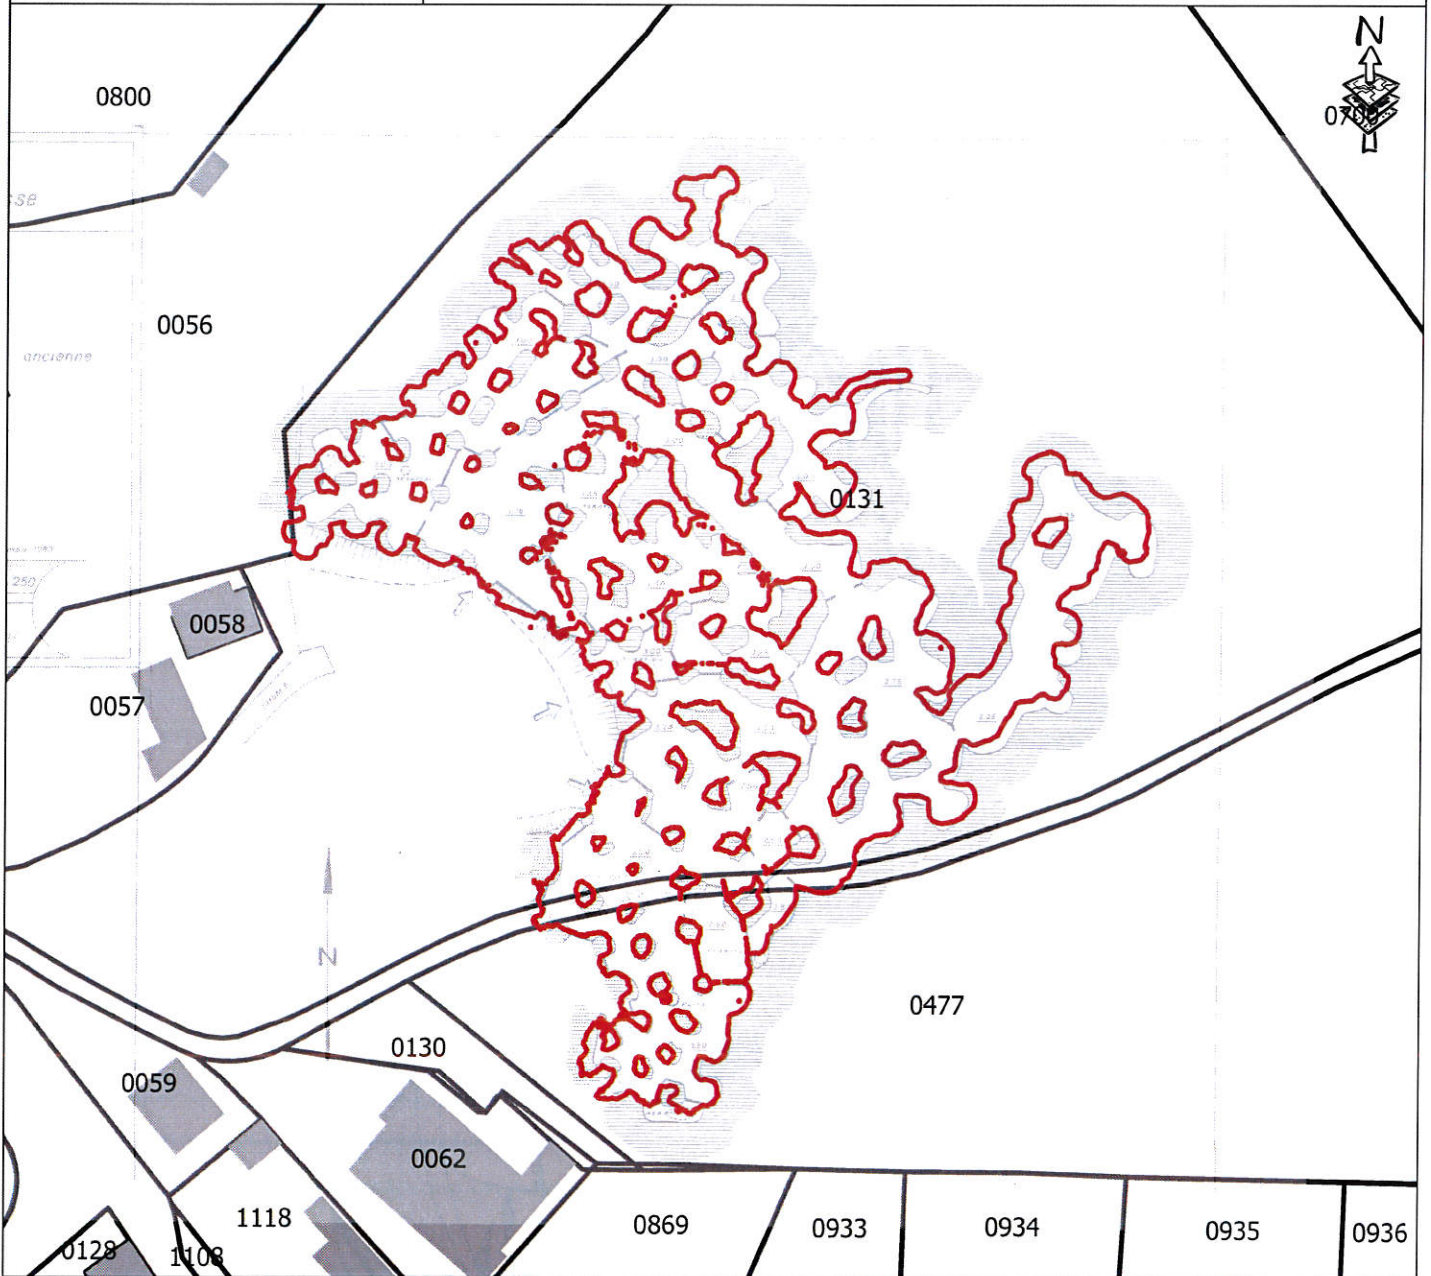
## ANNEXE 2 : PLANS SUPERPOSES

Le plan de superposition du lever de 1984 comparé à celui de 2024 met en évidence que le plan réalisé en 1984 est de bonne qualité malgré une dérive angulaire observable. Il apparaît que certains piliers, (notamment ceux de la zone 1, paraissent plus larges que les mêmes piliers relevés en 2024 (voir extrait cartographique ci-dessous). On observe également que les piliers présents dans la zone 2 sont de dimensions équivalentes en 1984 et en 2024.

Nous pouvons ainsi constater que l'état des piliers de la zone 1 s'est fortement dégradé entre le relevé de 1984 et celui de 2024, symbolisant une évolution rapide de l'état de stabilité de la carrière.

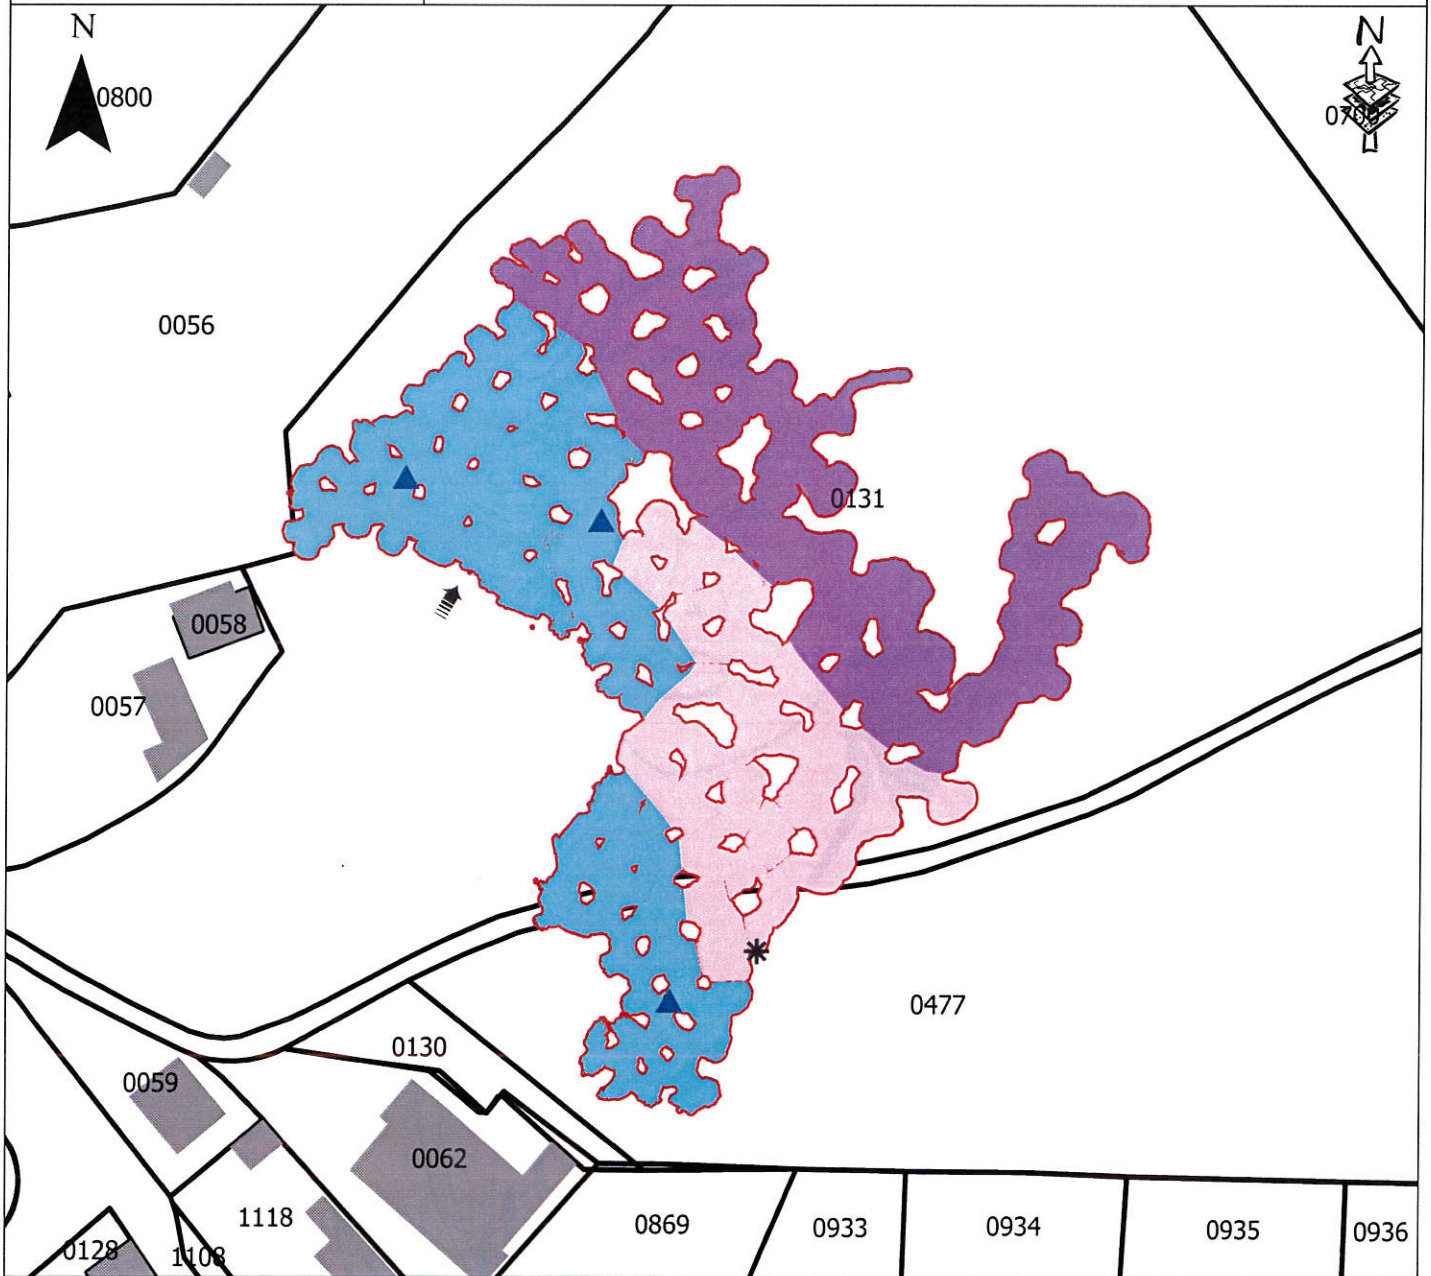
## ANNEXE 3 : PLAN DE LA CARRIERE

Zone 1 : Sud de la carrière (en bleue sur le plan): les portées sont relativement importantes.

Zone 2 : Nord-Est de la carrière (en violet sur le plan) : les portées sont faibles et les piliers sont massifs. On inclut également dans cette zone une galerie d'une largeur importante mais dont la portée est suffisante.

Zone 3 : Est de la carrière (rose sur le plan) : Les portées sont importantes avec des piliers de tailles relativement faibles.

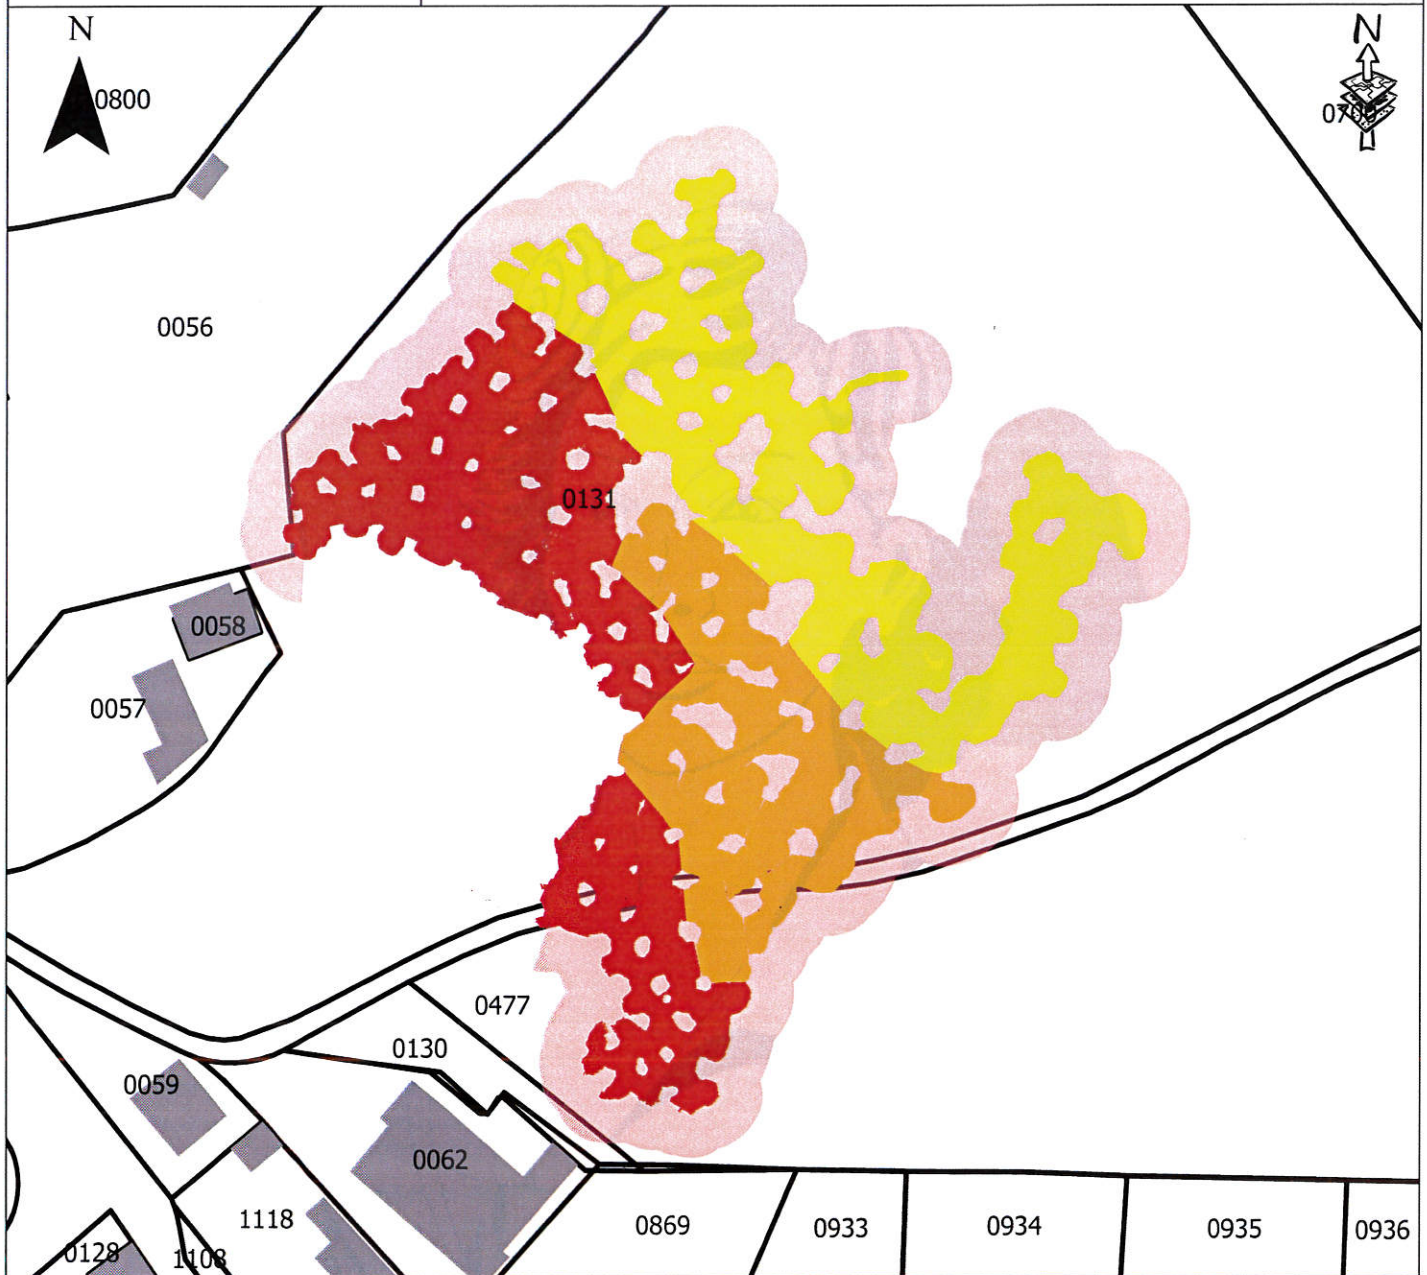
## ANNEXE 4 : PLAN D’ALEA

**Zone 1** : Cette partie de la carrière est la plus affectée par des désordres mécaniques et par des facteurs aggravants tel que la géométrie des vides, le développement d'un système racinaire et la présence de circulation d'eau. La présence de nombreux blocs au sol et la présence d'une fracturation récente des piliers montrent que cette partie de la carrière est **très instable** et continue de se dégrader. Par

conséquent l'aléa effondrement dans cette zone de la carrière est considéré comme **Très élevé**<sup>1</sup> à court terme (0-10 ans).

Zone 2 : Cette partie de la carrière est **stable**, nous n'avons pas identifié de désordre pouvant mettre en péril la stabilité de la carrière dans cette zone. L'aléa effondrement dans cette zone est considéré comme **faible**<sup>2</sup> à moyen terme (0-50 ans).

Zone 3 : Cette partie de la carrière se situe dans un état **intermédiaire d'instabilité**. Quelques marqueurs ont montré l'amorce de contraintes mécaniques pouvant amener à long terme à une ruine de cette partie de la carrière. L'humidité présente dans cette partie est un facteur aggravant non négligeable. L'aléa effondrement dans cette zone est considéré comme **moyen**<sup>3</sup> à moyen terme (0-50 ans).

La présence de manifestation en surface de plusieurs déboussures montrent que le terrain est sous influence forte de l'état de dégradation de la carrière. Compte tenu de l'état de dégradation de la zone 1, et de la faible épaisseur de recouvrement de la carrière, nous considérons l'aléa mouvement de terrain **élevé** à moyen terme (50 ans), au droit et à proximité de la carrière selon un cône d'effondrement de 30° dans le massif.

Nous préconisons l'application d'un périmètre de sécurité au sens de l'urbanisme à 6m autour des bords de la carrière et uniquement dans le massif crayeux (voir plan en annexe 4)
