# COMMUNE DE GRUCHET-LE-VALASSE

#### **Validation de l'étude du CEREMA relative à l'indice de cavité souterraine 4**

# Levé topographique et Diagnostic de l'état de la carrière

**ICS 76329-004 - Gruchet le Valasse**

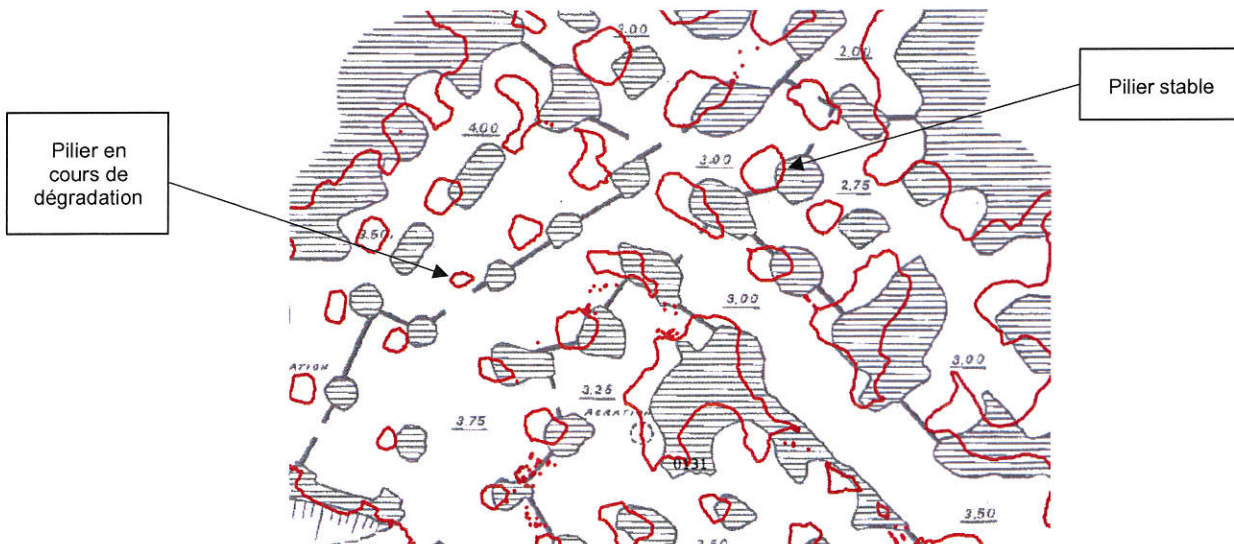
Le plan de superposition du lever de 1984 comparé à celui de 2024 met en évidence que le plan réalisé en 1984 est de bonne qualité malgré une dérive angulaire observable. Il apparaît que certains piliers, (notamment ceux de la zone 1, paraissent plus larges que les mêmes piliers relevés en 2024 (voir extrait cartographique ci-dessous). On observe également que les piliers présents dans la zone 2 sont de dimensions équivalentes en 1984 et en 2024.

Nous pouvons ainsi constater que l'état des piliers de la zone 1 s'est fortement dégradé entre le relevé de 1984 et celui de 2024, symbolisant une évolution rapide de l'état de stabilité de la carrière.
